Un proyecto de futuro interrumpido: el edificio del Sindicato Minero Número Seis de Lota como escenario y representación de la lucha proletaria

Artículo producido a partir de la tesis desarrollada en el Magíster en
Patrimonio Cultural

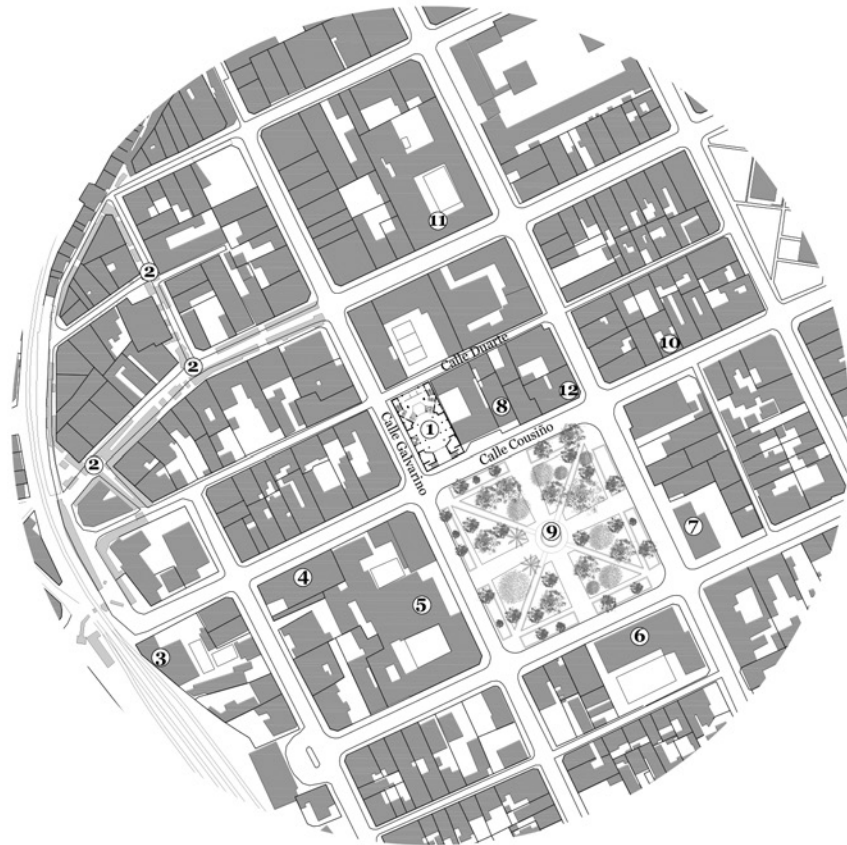
1. Edificio del Sindicato Minero número seis
2. Feria de Lota
3. Escuela
4. Estación de Bomberos
5. Parroquia San Juan
6. Escuela
7. Ilustre Municipalidad de Lota
8. Iglesia Metodista
9. Plaza de Armas
10. Registro Civil
11. Colegio
12. Banco

FIG. 02: Edificio del Sindicato Minero y contexto inmediato. Fuente: elaboración propia en base a información obtenida de: Plan Regulador Comunal de Lota y levantamiento en terreno, 2022.

El proyecto, también conocido como el Teatro y Local Social del Sindicato Número Seis, fue concebido bajo una lógica de lucha social, un afán por construir un futuro mejor para sus familias a través de la creación de un espacio multipropósito que sirviera no sólo como centro de operaciones del Sindicato, sino que también aportara a la sociedad lotina un espacio que albergara sus iniciativas sociales y culturales (FIG. 01). El edificio del Sindicato se ubica en Lota Bajo, en uno de los bordes de la plaza de Armas, fuera de los límites de la *company town* de la Compañía Minera en Lota Alto. En las cercanías están también instituciones como la Municipalidad, el Registro Civil, iglesias y bancos, además de la feria de Lota, uno de los principales focos comerciales de la comuna (FIG. 02).

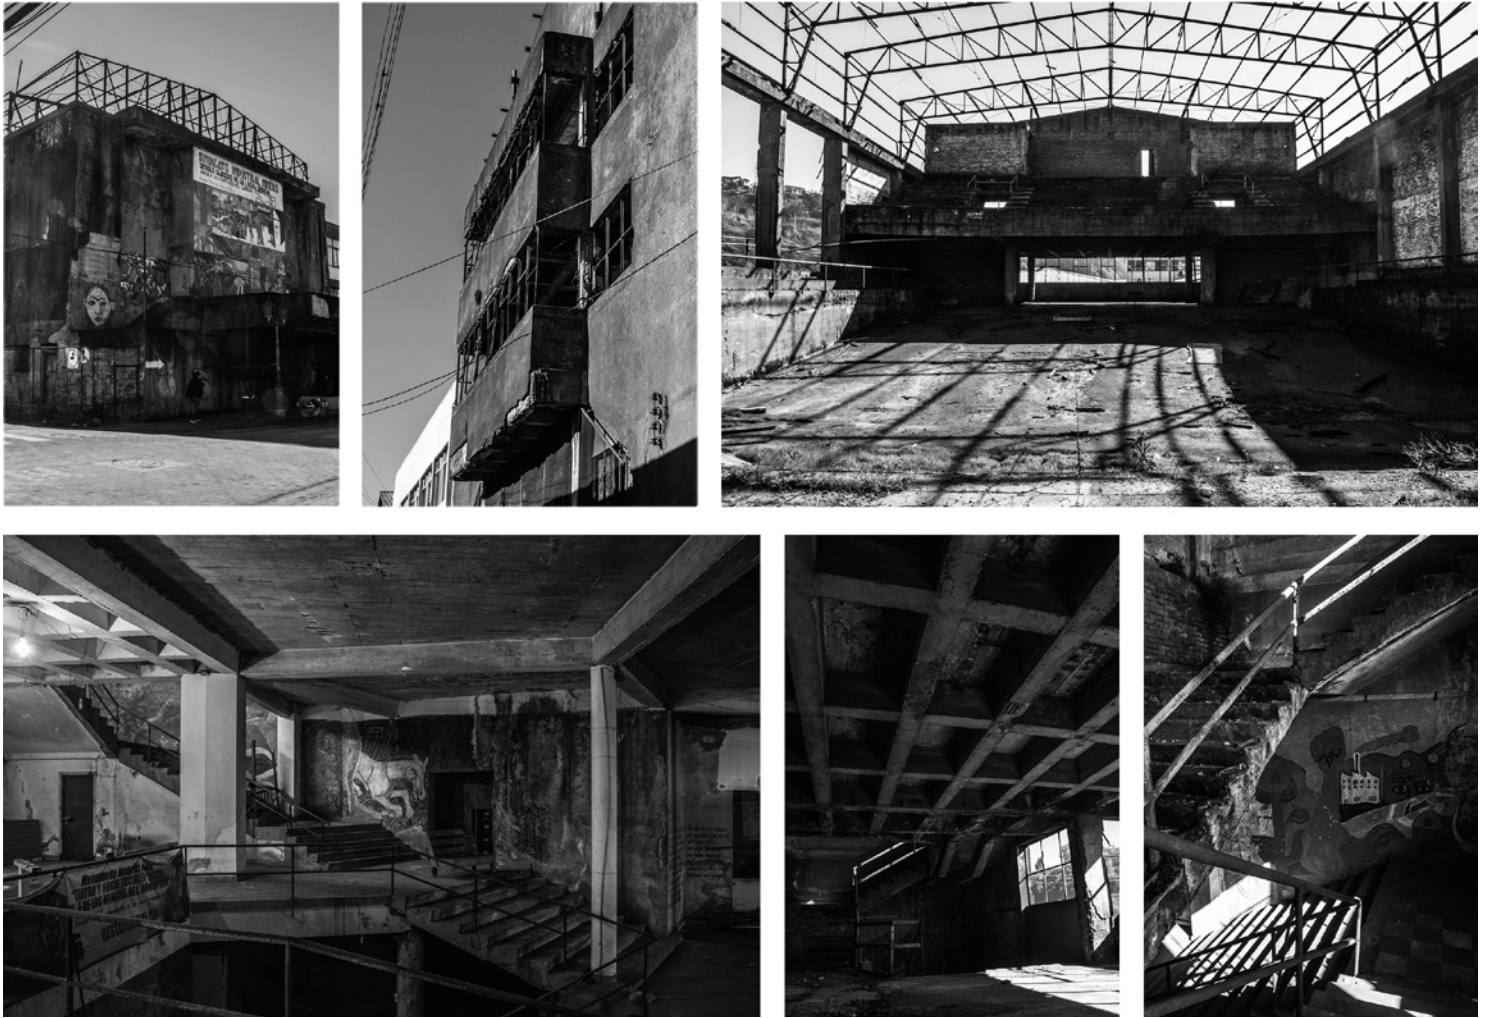
FIG. 07: El edificio del Sindicato Minero Número Seis hoy, recorrido fotográfico. Fuente: elaboración propia, 2022.

Actualmente, se trata de un edificio desocupado, uno de los tantos residuos de la industria minera en Lota, una ruina en el centro de la ciudad con la doble cualidad discursiva que habla de un pasado extractivo obsoleto y, a la vez, de un proyecto de futuro interrumpido. Se trata de una herida tanto en la memoria de la comunidad de exmineros, como en el tejido urbano (FIG. 07).
