Evaluación de la vulnerabilidad sísmica de un conjunto histórico urbano: el caso del barrio Yungay de Santiago de Chile

Artículo producido a partir de la tesis desarrollada en cotutela con el Doctorado en Arquitectura y Estudios Urbanos

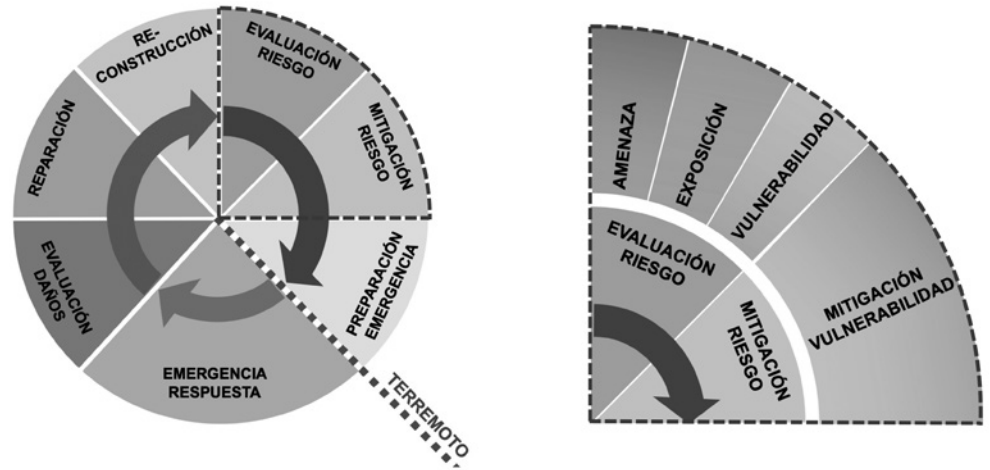
FIG. 01: Construcción del patrimonio a través de los imaginarios urbanos. Fuente: elaboración propia, 2020.

En el contexto de la identificación e implementación de estrategias orientadas a la prevención y mitigación del riesgo sísmico, existe el “ciclo de gestión del riesgo” (FIG. 01). Esta herramienta ha permitido poner orden en la materia, definiendo las fases *ex ante* y *ex post* de una amenaza exógena originada por un fenómeno natural (por ejemplo, un evento sísmico) y está orientada a una correcta gestión del riesgo. La evaluación del riesgo es generalmente realizada a través de la combinación de tres variables: exposición (E, es decir, personas, cosas, bienes que pueden ser afectados por la manifestación de una amenaza), amenaza (A, es decir, la probabilidad de exceder cierta intensidad de agitación del suelo en un período y área fija) y vulnerabilidad (V, es decir, la probabilidad de alcanzar un cierto nivel de daño bajo los efectos de un evento sísmico en un período y área fija). La evaluación exitosa de las variables E, A y V es imprescindible para determinar estrategias de mitigación de riesgos confiables y efectivas. En particular, la predicción

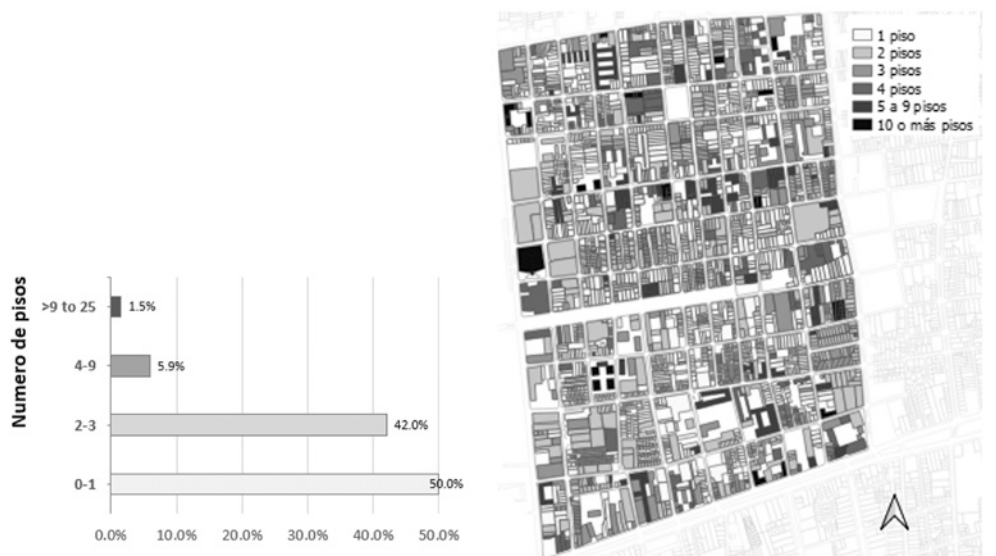
FIG. 04: Análisis primer nivel: distribución % y mapa de edificios del barrio Yungay dependiendo de los números de pisos. Fuente: elaboración propia mediante la aplicación open source Qgis, 2023

Las principales fuentes consultadas para caracterizar los 3.123 edificios del barrio Yungay han sido los catastros de 1910, 1939 y 1960, el catastro del Servicio de Impuestos Internos (SII) y fuentes documentales municipales (para específicos edificios). Los datos recolectados han sido posteriormente verificados consultando las plataformas de Google Maps, Google Street View y Google Earth en distintos años (2012, 2014, 2015 y 2021) y a través de exhaustivas vistas a terreno. Los resultados de este primer análisis han sido mapeados como se muestra en las FIGURAS 03 Y 04 (open source Qgis).

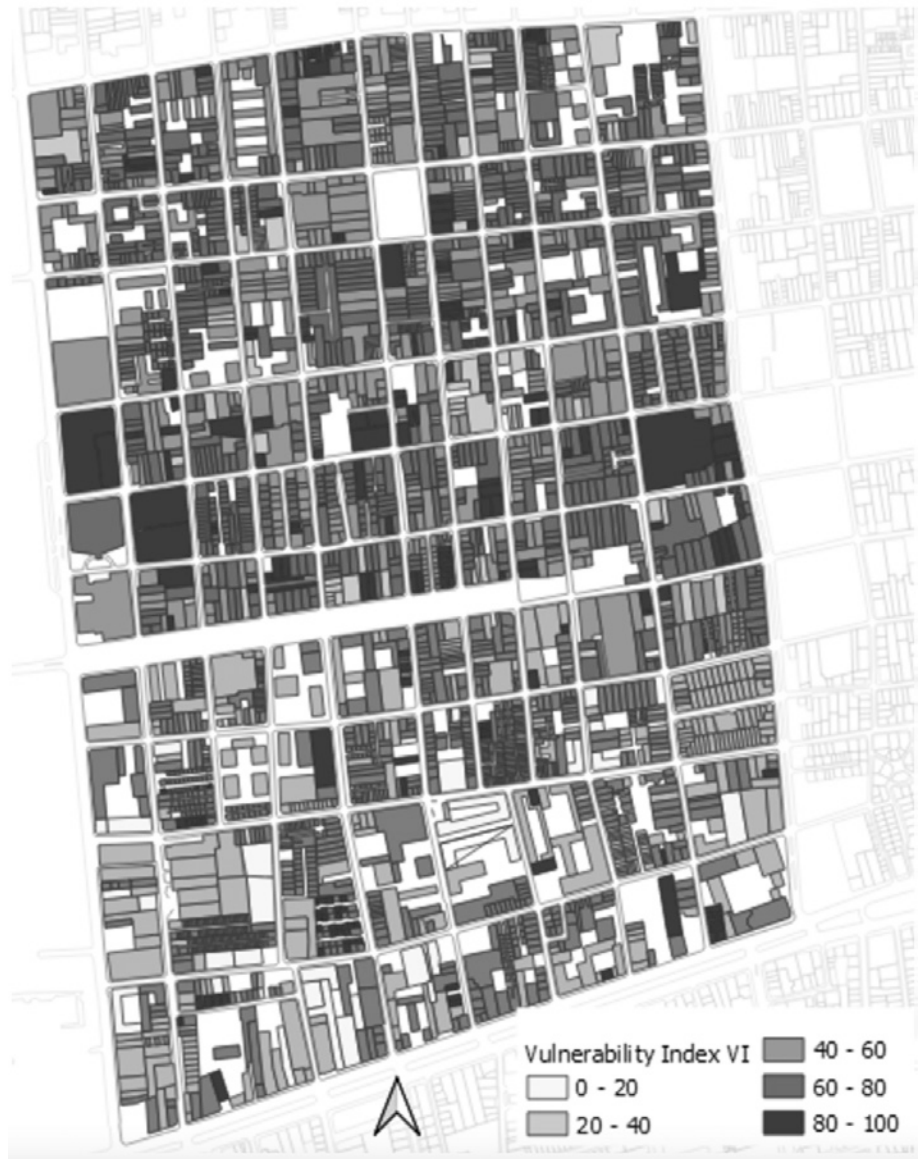
FIG. 05: Distribución del índice de vulnerabilidad VI. Fuente: elaboración propia mediante la aplicación open source Qgis, 2023

Los resultados de la aplicación del método VI a los edificios en albañilería y mampostería no reforzada del barrio Yungay (FIG. 05), muestran que el 9.3% de ellos presentan un VI en el rango entre [0 ÷ 20] (es decir un bajo nivel de vulnerabilidad), el 31.2% presenta una vulnerabilidad media (20 ÷ 40), mientras el 59.5% presenta un nivel de vulnerabilidad medio-alto con un valor VI en el rango [40 ÷ 100], generalmente asociado a edifi-

cios de 2 a 3 pisos construidos durante el período 1940-1960 y caracterizados por un mal estado de conservación.

De los 14 parámetros de vulnerabilidad analizados, los parámetros BP9, BP10 y BP11 presentan poca variabilidad y se caracterizan por Clases de tipo A en más del 80% de los casos. Por otro lado, es posible observar que el mayor nivel de vulnerabilidad de las estructuras URM se debe al tipo de estructura resistente (parámetro BP1, BP2), generalmente caracterizada por muros de albañilería no reforzada fuertemente deteriorada y/o a la ausencia de conexiones entre muros ortogonales (Clase C-D). Se detectan como ulteriores parámetros de vulnerabilidad, la presencia de estructuras de techos con empuje no contenido desde tirantes o soleras inferiores (BP13) y de elementos no estructurales sobresalientes (como ornamentaciones, antetechos etc., BP14). Finalmente, con respecto a los edificios de hormigón armado y albañilería confinada, el 36.3% presenta baja vulnerabilidad, el 40.5% presenta una vulnerabilidad media ($20 < VI < 40$) y 23.2% valores de VI en el rango $[40 \div 100]$. Es posible observar en la figura 05, que el 69.2% de los edificios existentes en barrio Yungay presenta un nivel de vulnerabilidad por encima de 40, correspondiente a una media-alta propensión al daño potencialmente generado por futuros terremotos.
