Análisis sobre el crecimiento de hongos en diferentes revestimientos aplicados a sistemas ligeros

Analysis of fungal growth on different coatings applied to lightweight systems

A. Wirth *, F. Pacheco *, N. Toma *, B. Tutikian ¹*, V.Valiati *, L. Gomes *

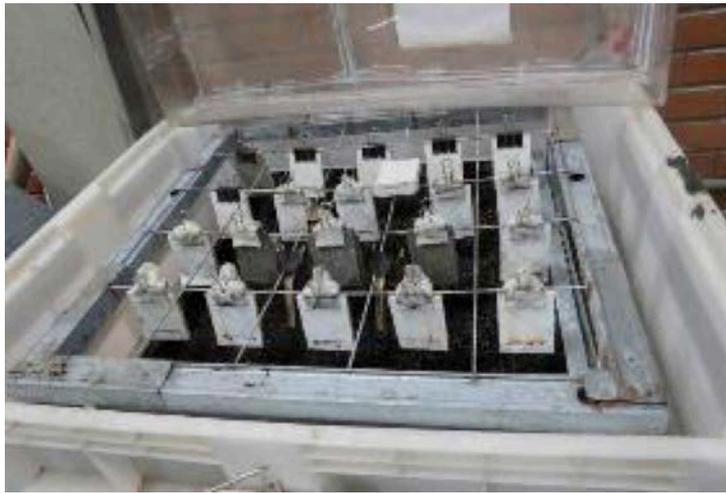
- Las muestras se dispusieron y acondicionaron a una temperatura de $23 \pm 2^\circ\text{C}$ y una humedad de $50 \pm 5\%$ durante 4 días antes de ser depositadas en la cámara de ensayo.
- Exposición: las muestras se suspendieron verticalmente a 75 mm sobre la superficie del suelo preparado, a fin de permitir la libre circulación del aire, según se ilustra en la Figura 1.

Figura 1. Muestras colgadas sobre la cámara de ensayo

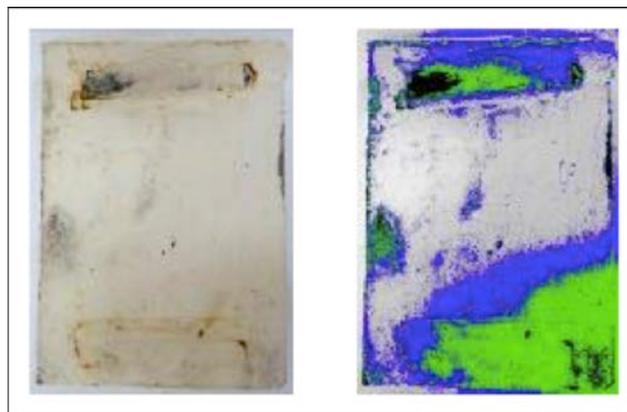
Figura 2. Muestra dañada e imagen analizada por el software ArcMap 10.3 para identificar las áreas dañadas

- e) A continuación, la zona dañada por el desarrollo fúngico se midió con el software AutoCAD®
- resolución de 1 μm . Las muestras analizadas fueron las que mostraron el mayor deterioro a simple vista.

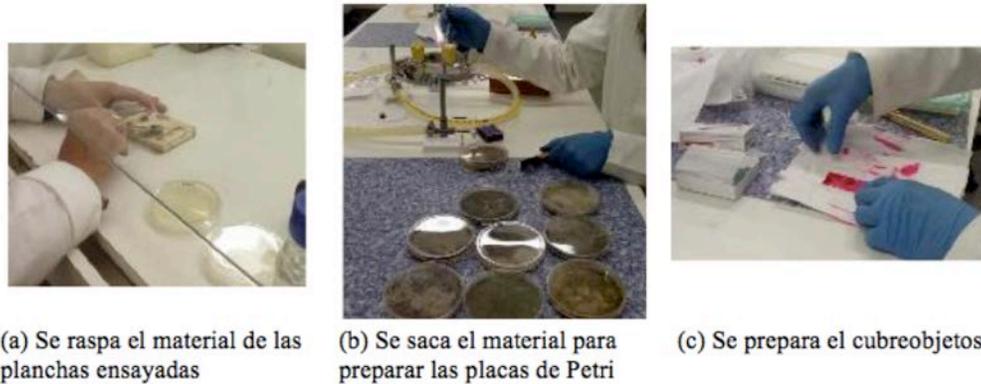
Se seleccionaron dos muestras de cada grupo de revestimientos, basándose en la probabilidad de presencia fúngica indicada por manchas visibles a simple vista. Después, el material con hongos se raspó y cultivó en placas de Petri, sobre un medio de agar de dextrosa y papa a 28°C durante 5 días (PDA por sus siglas en inglés) (Figura 3a, b).

Las cepas fúngicas se identificaron en base a las estructuras reproductivas ya conocidas y documentadas en la bibliografía especializada. Luego, una pequeña fracción de estas estructuras se trató con una solución de hidróxido de potasio (KOH 3M), se realizó una tinción con floxina y se tapó con un cubreobjetos de vidrio (Figura 3c).

A continuación, el material se observó bajo el microscopio ZEISS Primo Star con la cámara AxioCam ERc 5S conectada, y el software de imágenes ZEN fijó la lente del objetivo en 40x, lo que generó un aumento de 400x.

Figura 3. Procedimientos del análisis morfológico

Los hongos desarrollaron estructuras reproductivas luego de permanecer en el horno durante 5 días, lo que permitió determinar las especies de microorganismos. Por esta razón, las placas se prepararon con una pequeña porción del material que se extrajo con un asa de inoculación de platino previamente calentada, se mezcló con la solución de KOH 3M y se realizó la tinción con floxina para facilitar la observación.

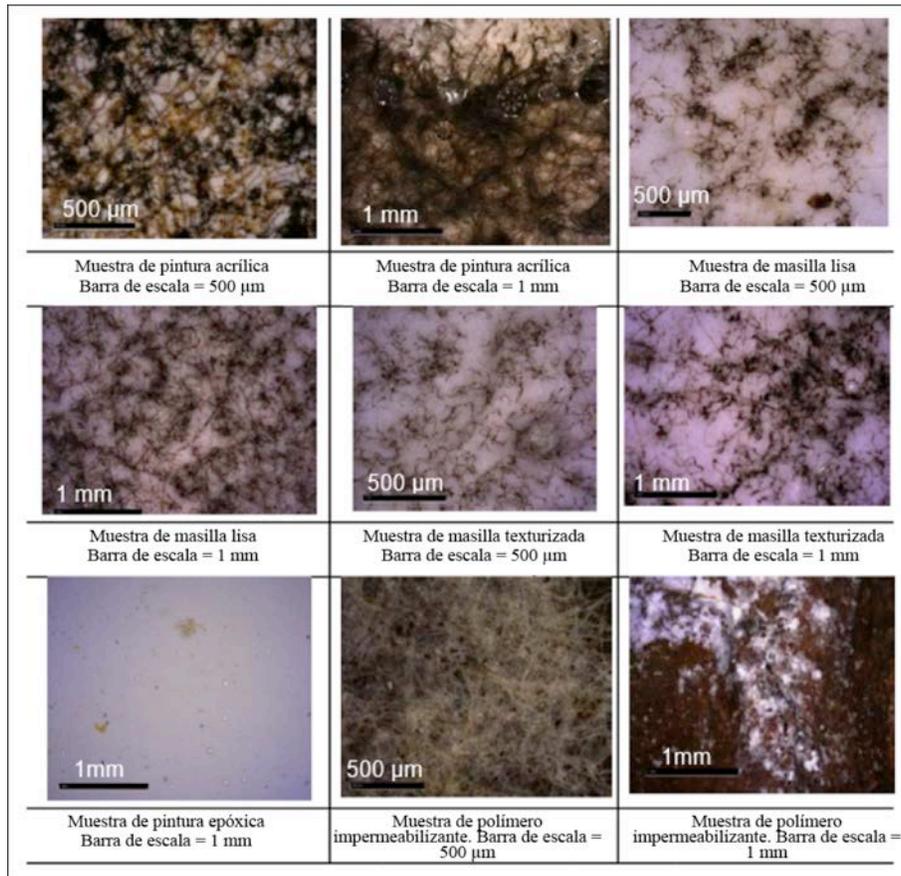
El análisis microscópico reveló la presencia de hongos en las muestras (Figura 5), junto con el cambio de color del material. También indicó la falta de evidencias visuales de la presencia de microorganismos en la muestra de pintura epóxica 01, en conformidad con el análisis visual. Además,

Figura 5. Imágenes generadas por el microscopio

se encontraron evidencias de contaminación en la muestra de polímero impermeabilizante, que contradicen el análisis anterior, aun cuando estas conclusiones todavía están sujetas a confirmación por el análisis morfológico.

En cuanto al resto de este análisis, las muestras de polímero impermeabilizante y pintura epóxica mostraron un alto grado de deterioro cuando se analizaron con el microscopio, a pesar de no haber presentado cambios visuales. La capa de agua que se mantuvo durante el ensayo del polímero impermeabilizante puede haber afectado su capa más externa, generando así un gran daño físico incluso sin poseer las condiciones para el desarrollo fúngico. Este resultado indica que el material impermeabilizante puede alcanzar valores críticos más altos, ya que no alcanzó niveles de humedad ni una temperatura que permitiera el crecimiento de hongos (Johansson; Svensson y Ekstrand-Tobin, 2013). Silva (2011) también observa que el mantener una capa de agua retrasó e inhibió el ataque fúngico en una zona al aire libre sujeta a efectos climáticos.

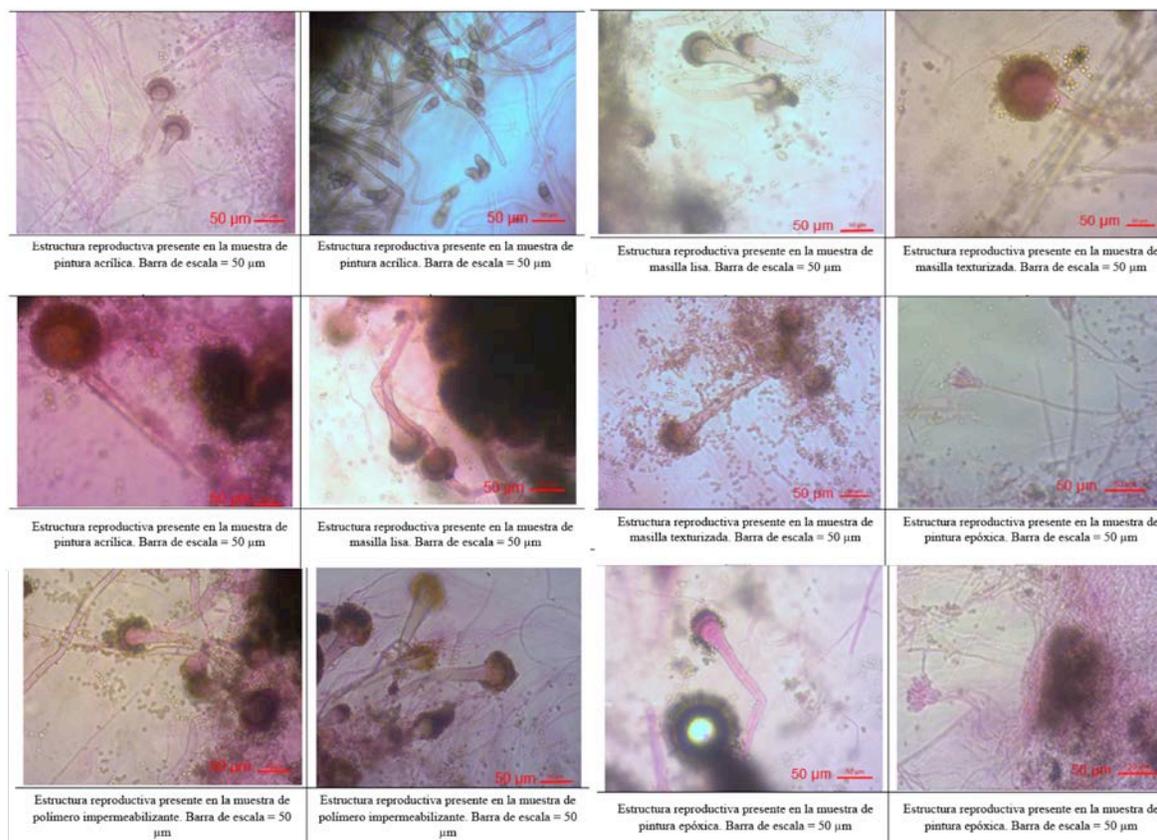
La Figura 6 muestra las imágenes generadas por este análisis, las que representan las estructuras reproductivas de

tres hongos identificados de acuerdo a lo descrito en la literatura y sus grupos taxonómicos.

Figura 6. Imágenes generadas por el análisis morfológico con el microscopio
